# 鍋倉山雪崩事故報告書

山行実施日時:平成 26(2014)年 1 月 18 日(土)~19 日(日)

## I.雪崩事故までの経緯(リーダー作成)

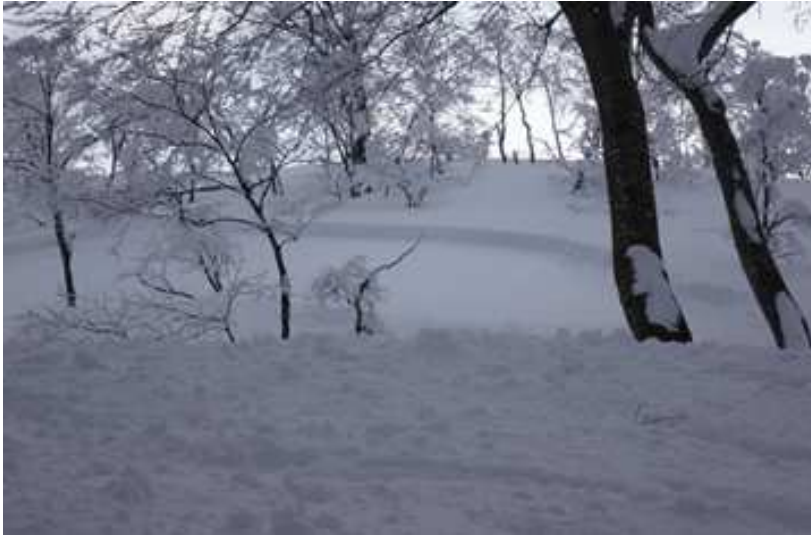
1 日目雪崩画像 (M1 撮影)

※L は遅れた M7 さんを待っていたので、ピット作業は途中から見るだけの参加。・滑り出した後、先に滑っていた A グループが雪崩れたのを見たとき報告。デブリはあるが、小規模なスラブだった。L は SL と相談し、大きな問題はないと判断。そのまま滑走続行。

・2 番目 M5 さん滑走中、下から表層が切れ少し雪崩れる。無線で連絡しながら一人ずつ注意して滑走。M3 さん、M8 さんと続いた(記憶あやふや)。M7 さんの時かなりの幅で下が切れる。全員無事滑走(-14:40)。

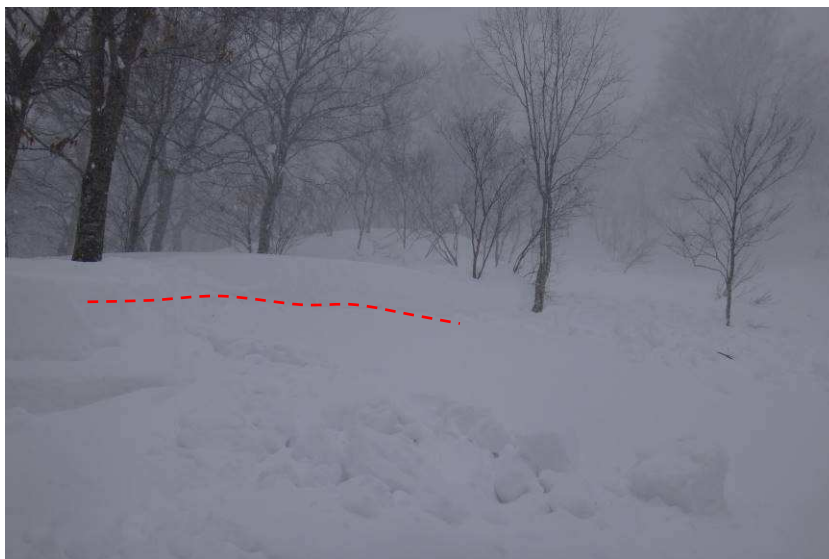
2日目雪崩画像(M1撮影)

- ・前日から 50cm 程度の積雪あり。宿で相談の結果、黒倉の北面はもちろん、鍋倉の沢筋も危ないので、鍋倉の尾根を往復する事で、山に入る事に決める。
- ・M7さんと、M8さんは、それぞれの事情でゲレンデに変更。
- ・トレースあり。ほぼそれに沿って進む(9:00-)。
- ・小屋に泊まった知人が小屋の前でピットを掘っていた。積雪 50cm との事(9:50-9:55)。
- ・途中トレースを外すが、尾根取付きで合流。先行者 6 人程度。
- ・標高 800m 強付近でグループ先頭の L がラッセルを代わる(10:45 頃)。
- ・雪が深く上にルートを取れず、しかたなく右の沢筋に入り込む。
- ・ブッシュがあり、そこで進路を戻そうと思った所で、2m ぐらい上から雪崩れた(10:56)。
- ・L はブッシュや途中の小枝をつかもうと思ったが無理だった。
- ・左ストックが巻き込まれそうだったので外した。グローブも一緒に外れたようだ。
- ・TLT ビンディングの歩行モードなので外れず、左足首がひねられるのを感じた。
- ・膝下程度の埋没だけで雪崩は止まった。35m(標高差 25m)ほど流されたようだ。※GPS データより測定。
- ・右足のビンディングは自分で外せたが、左は雪の中で外せなかった。SL が降りてきて、左足を掘りおこし外した。失った道具はなし。
- ・L から 2m 程後にいた M1 さんも流され、L のさらに少し下で止まった。特に怪我などはないが、片方のストックが埋没。しばらく探したが二次雪崩を考えあきらめた。
- ・M1 さんはヘルメットを着用していたが、そのため雪が顔に入らず、呼吸に問題はなかった。

規模:size 1.5(幅 10~20m、長さ 35~50m、標高差 25~30m、破断面高さ 50cm)

方位:北東(60° )

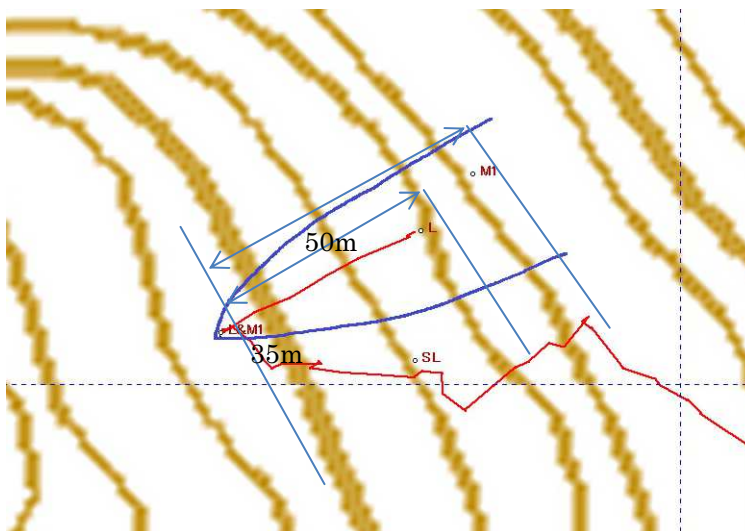
2日目雪崩地点(SL作成)

(L、M1が流された地点とSLの位置)

L&M1~M1:約50m、L&M1~L:約35m、等高線は10m

雪崩範囲は推定

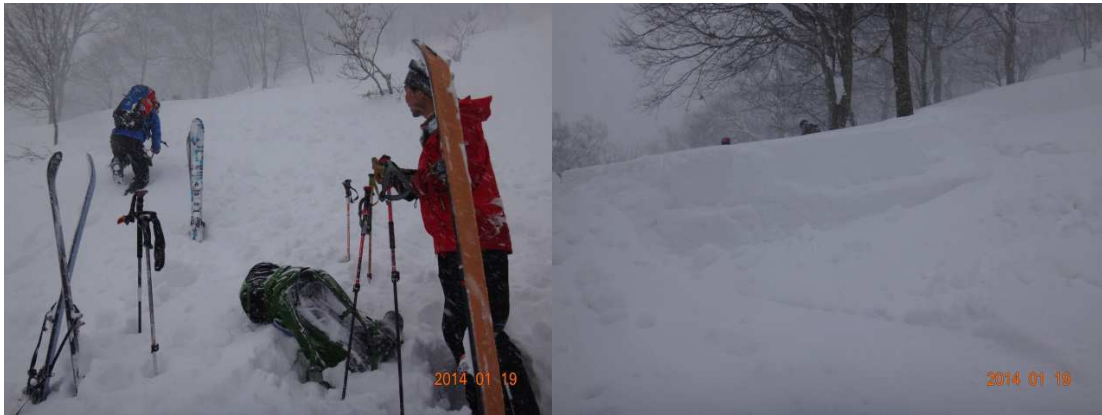
Lの位置から上方(SL撮影) Lの位置から横に尾根方向に見た雪崩の破断面(SL撮影)

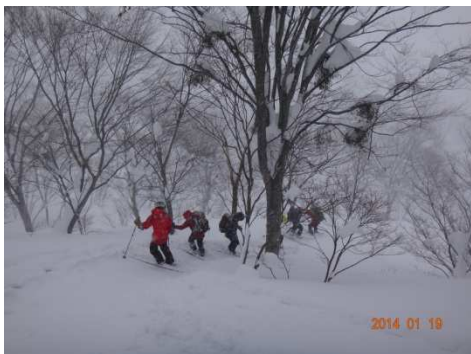
下降時、横滑りで降りる(SL撮影)

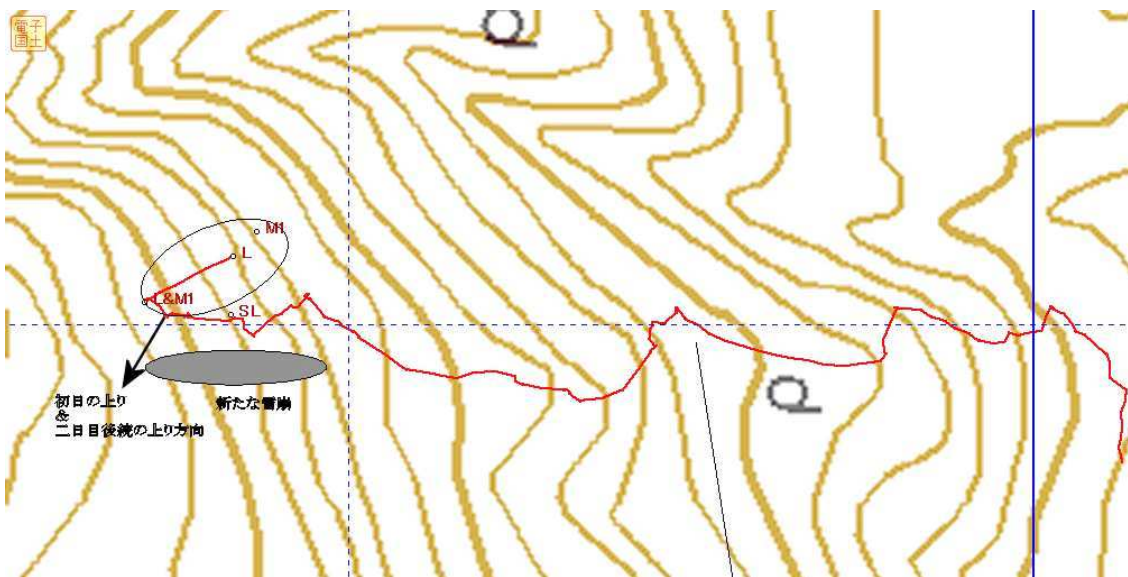
一日目雪崩目撃・遭遇地点(SL作成)

1,2:スラブ状の雪崩跡、3:メンバーが引き起こした破断面のはっきりした雪崩  
(雪崩の跡の目視で推測したもので実際の大きさを表してはいない)

雪崩地点でのその後に起こった雪崩と後続の上りの方向(SL 作成)
